INFORME TECNICO

ORGANISMO: DIRECCION DE INFRAESTRUCTURA – INSPECCION DE OBRAS DELEGACION ZONA IV.  
UNIDAD: CVASIS – Resistencia – Provincia de Chaco  
REFERENCIAS “TAREA DE ASISTENCIA TECNICA EN SECTOR HANGAR ASTORY- REPARACION HOJA DE ABRIR PORTON CORREDIZO FUERA DE SERVICIO”,  
FECHA: Resistencia, 18 de Noviembre de 2016

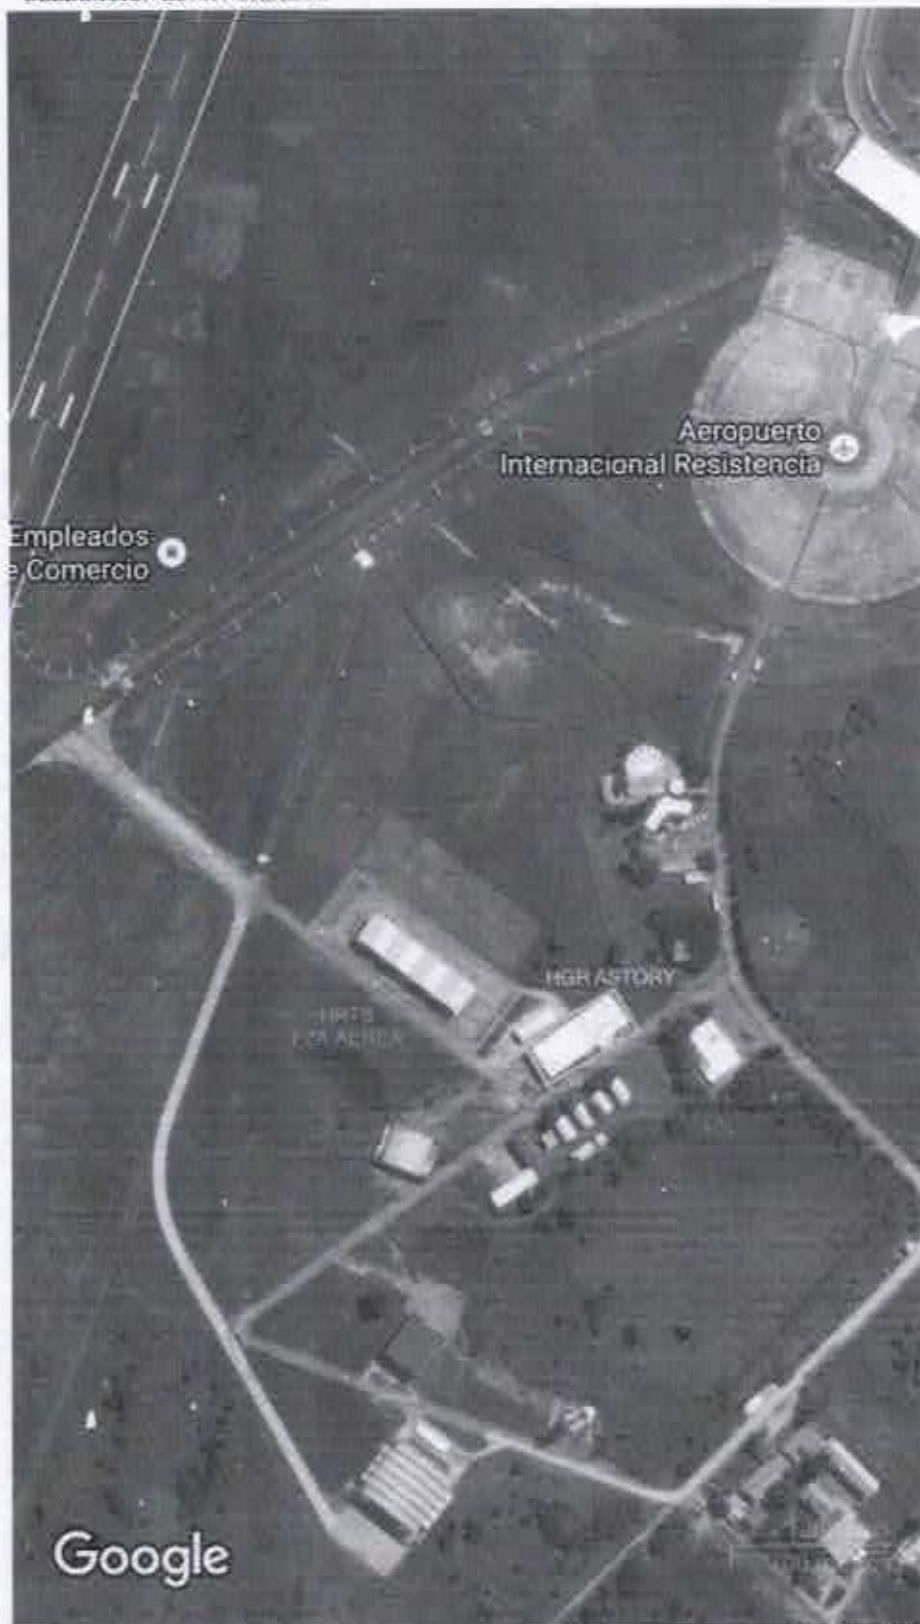
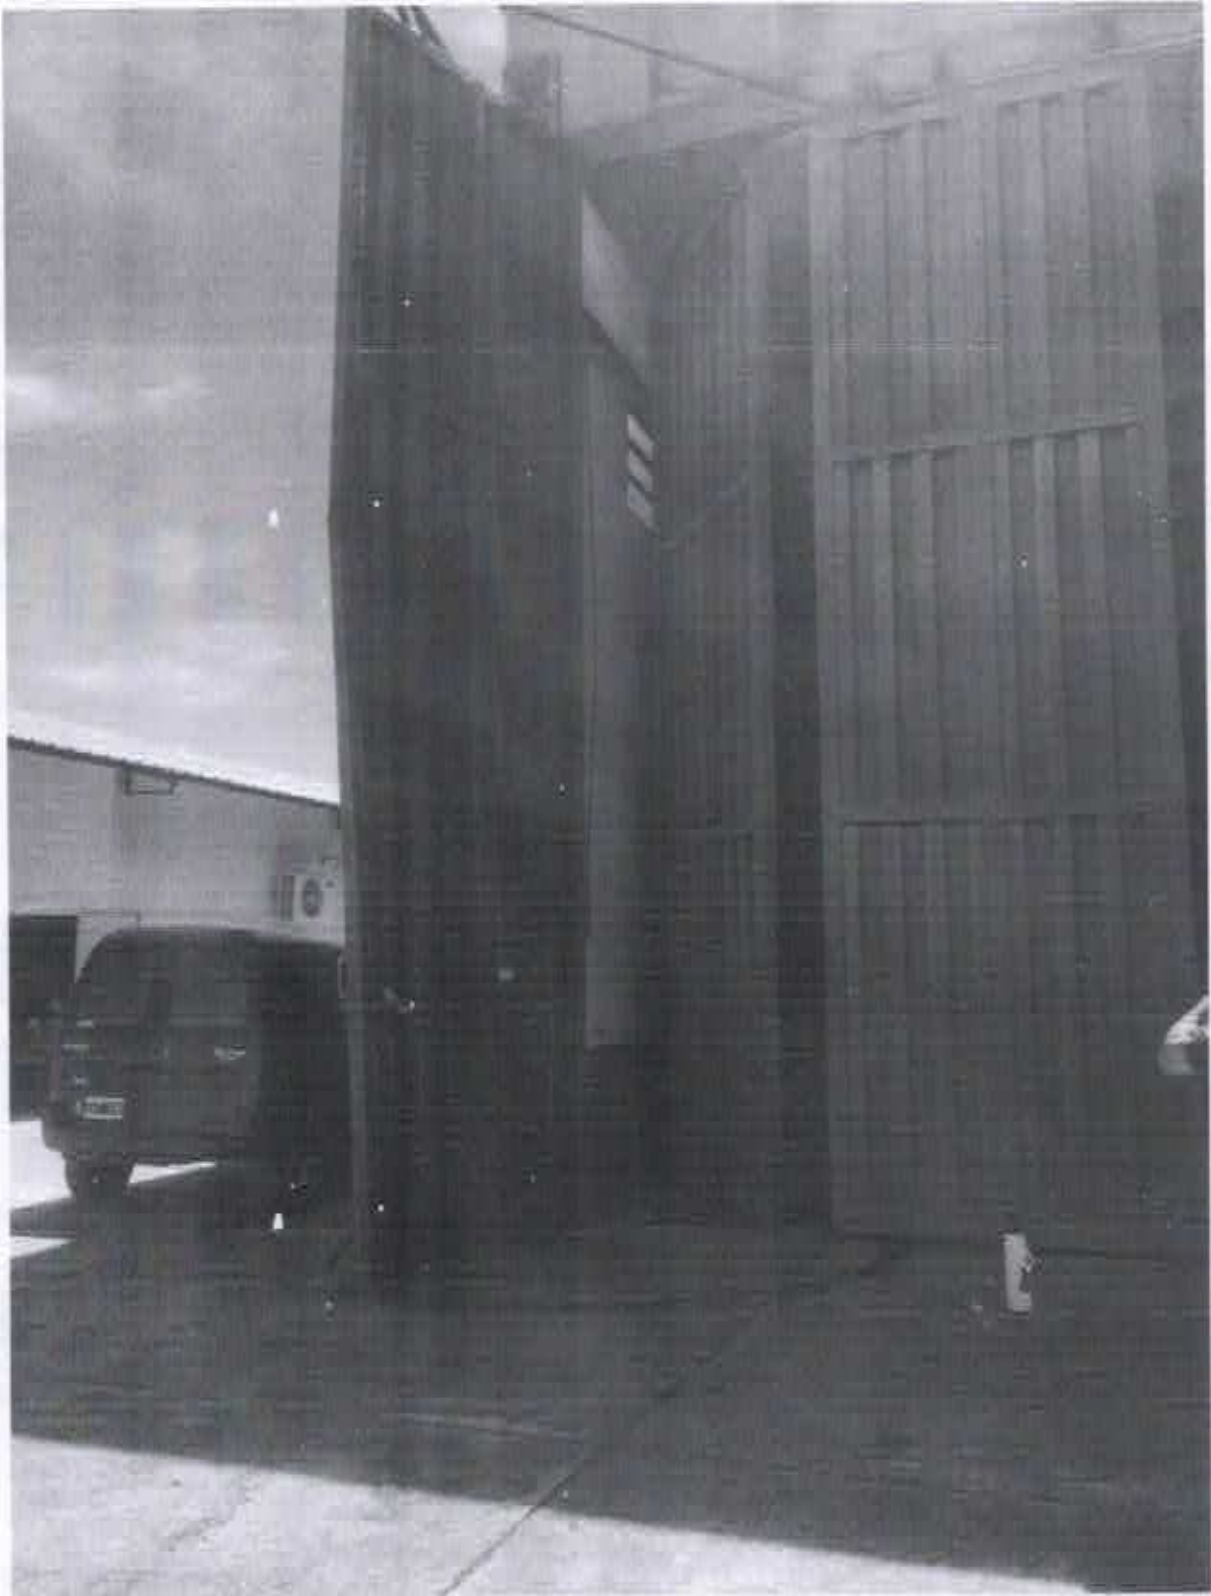
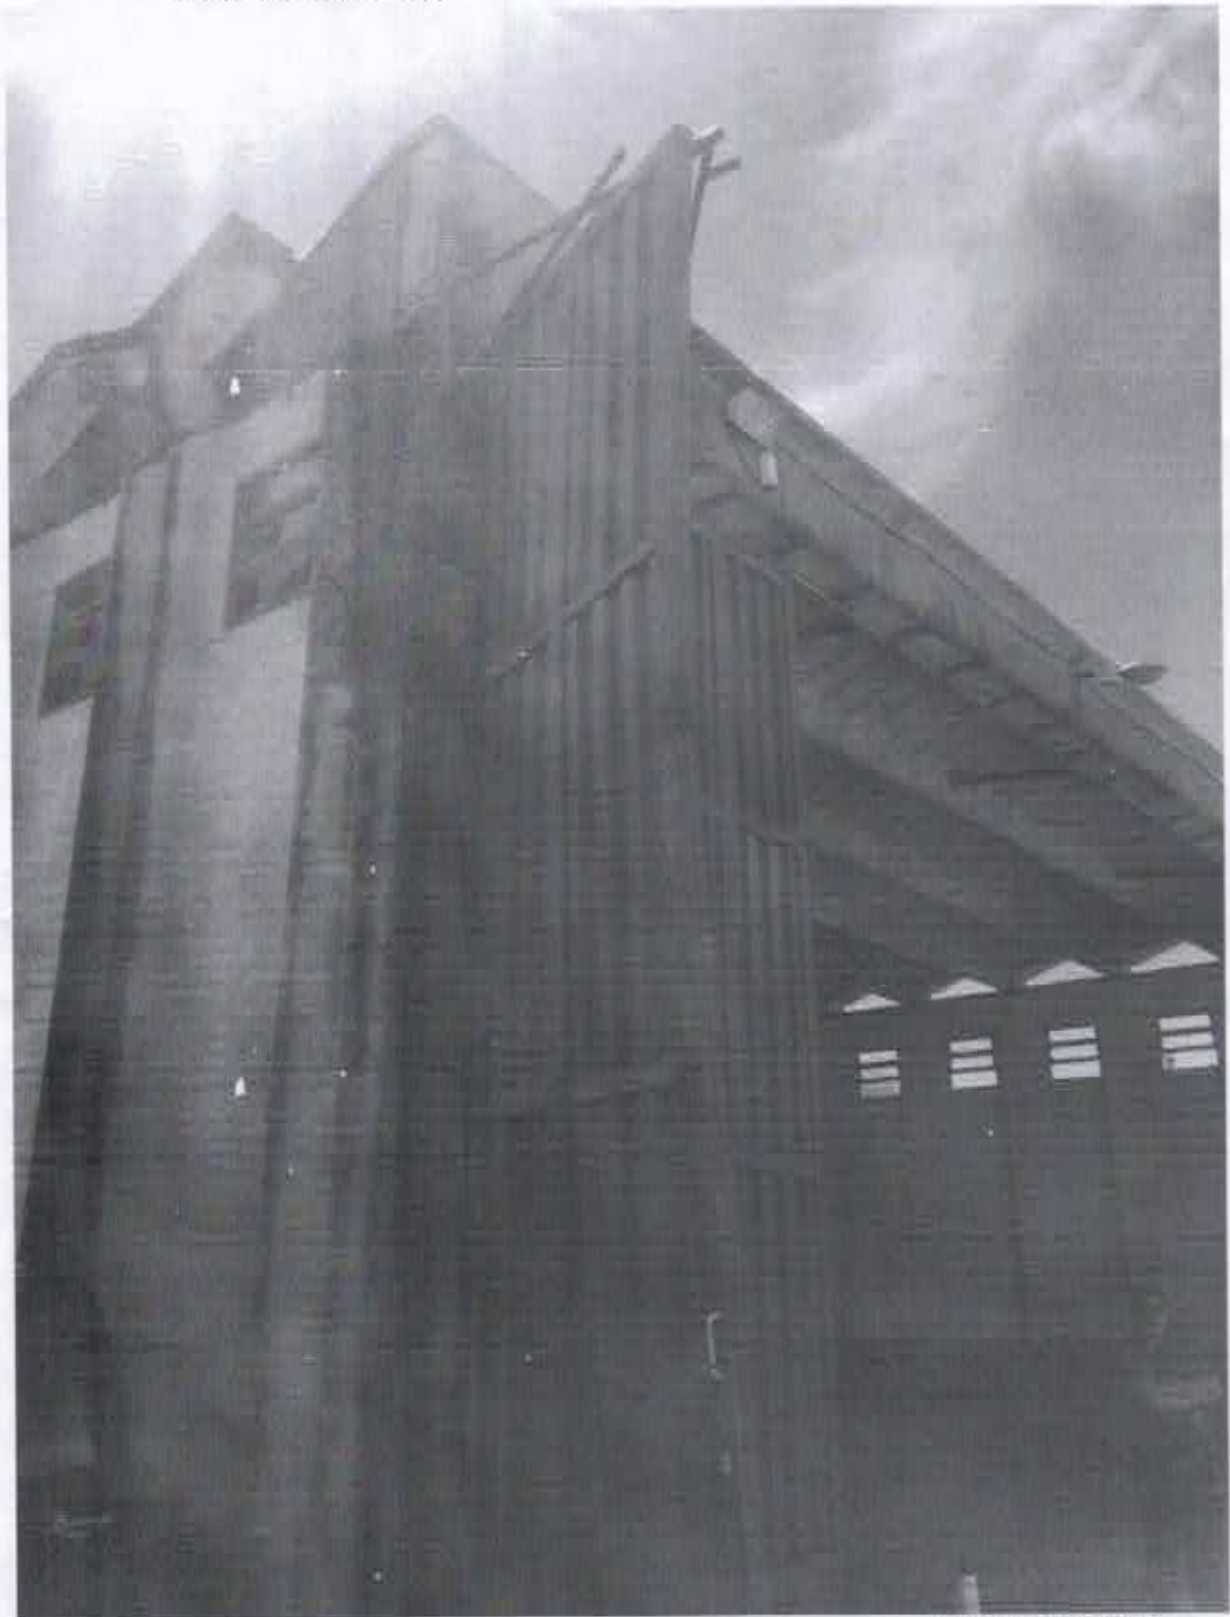
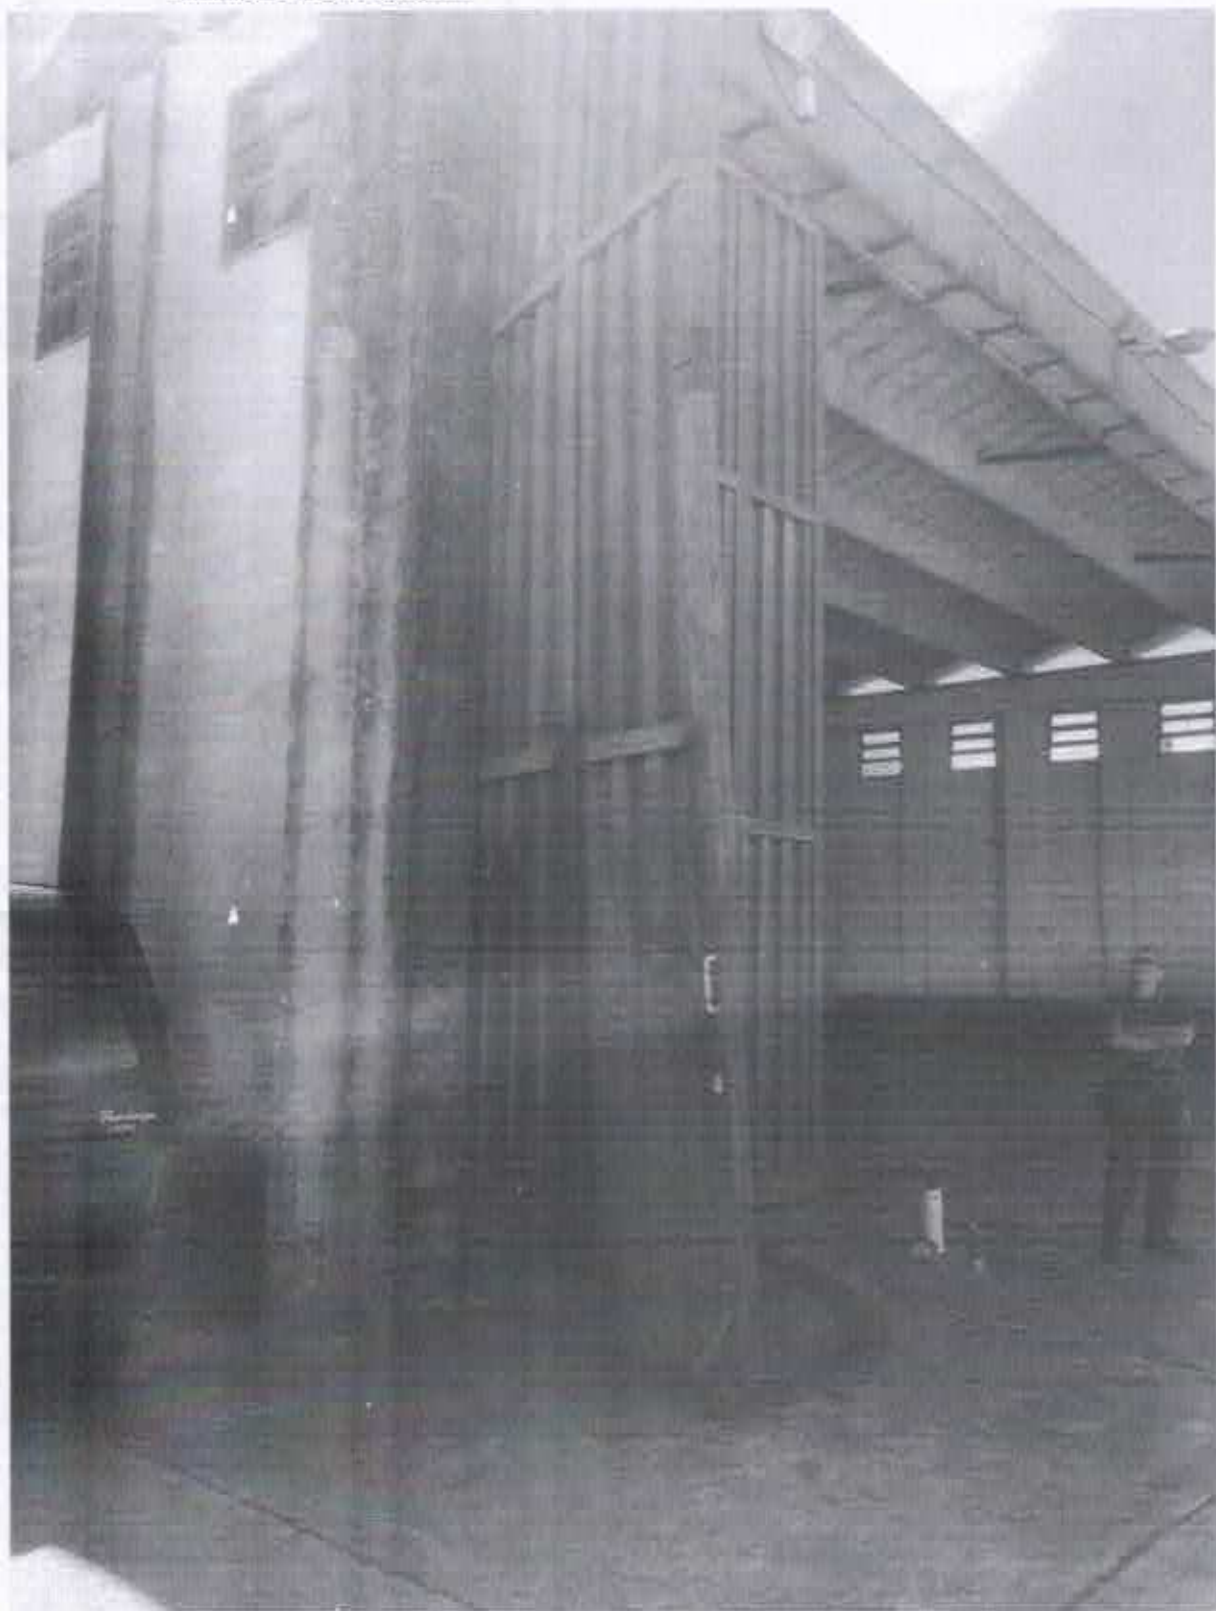
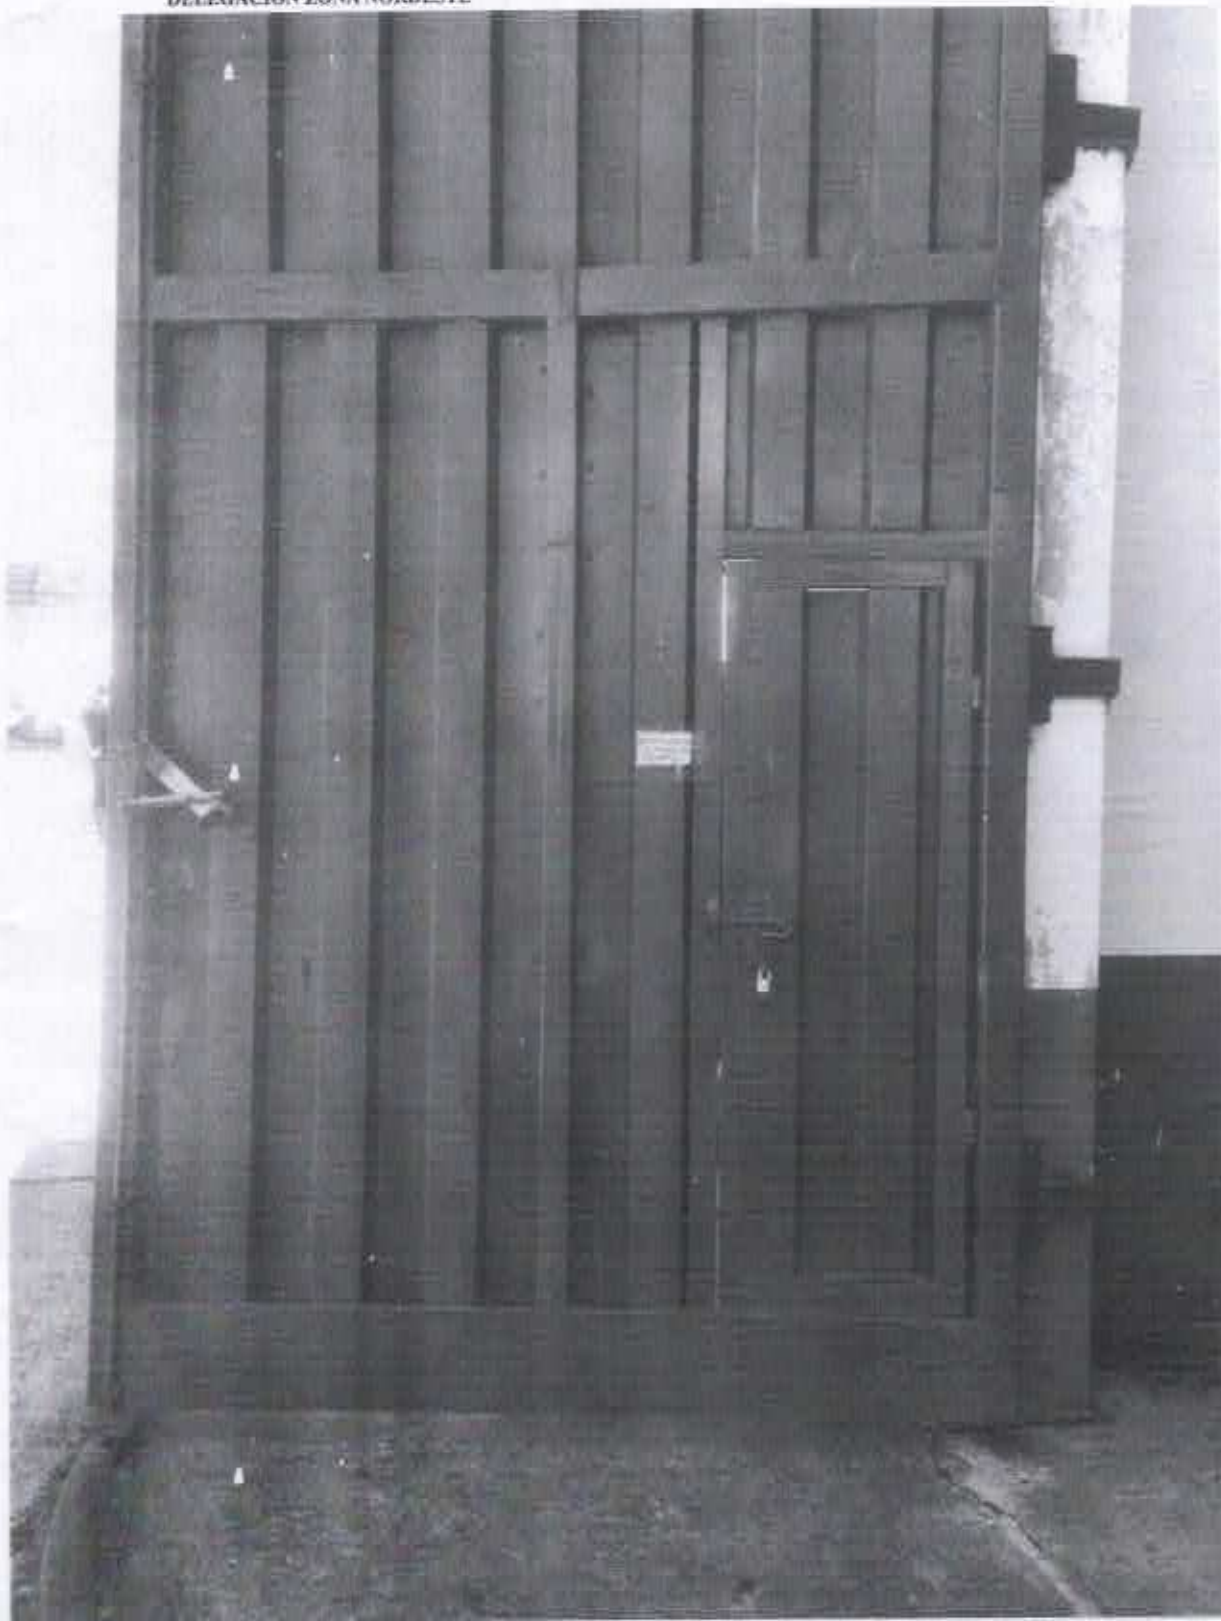
El aspecto general de esta envolvente vertical es regular ya que presenta actualmente en modulo de hoja de abrir, mas precisamente en su zona intermedia, el aparente doblado del cuerpo de la misma.

Generándose en consecuencia un debilitamiento de la estructura soporte, presentando a su vez en sectores intermedios, la rotura de refuerzos dispuestos con anterioridad.

Retiro de hoja de abrir, previendo el alquiler de grúa para el manipuleo de la hoja, habida cuenta de sus dimensiones considerables.

Desmontado de estructura y material de cubierta.

Reemplazo de estructura de la hoja.

Reemplazo de bisagras y reencuadre de la hoja.

Pintura de la superficie agregada y las soldaduras efectuadas.

Colocación final de la hoja de abrir, previendo nuevamente el alquiler de grúa para el manipuleo y reinstalación de la misma.
