## **PLIEGO DE ESPECIFICACIONES TÉCNICAS PARTICULARES**

### **Obra: REPARACIÓN CUBIERTA-GALPÓN del MÓDULO DE PRODUCCIÓN AVÍCOLA (ESCUELA DE AGRICULTURA Y GANADERÍA)**

Ubicación: SARMIENTO N°3300 – Bahía Blanca

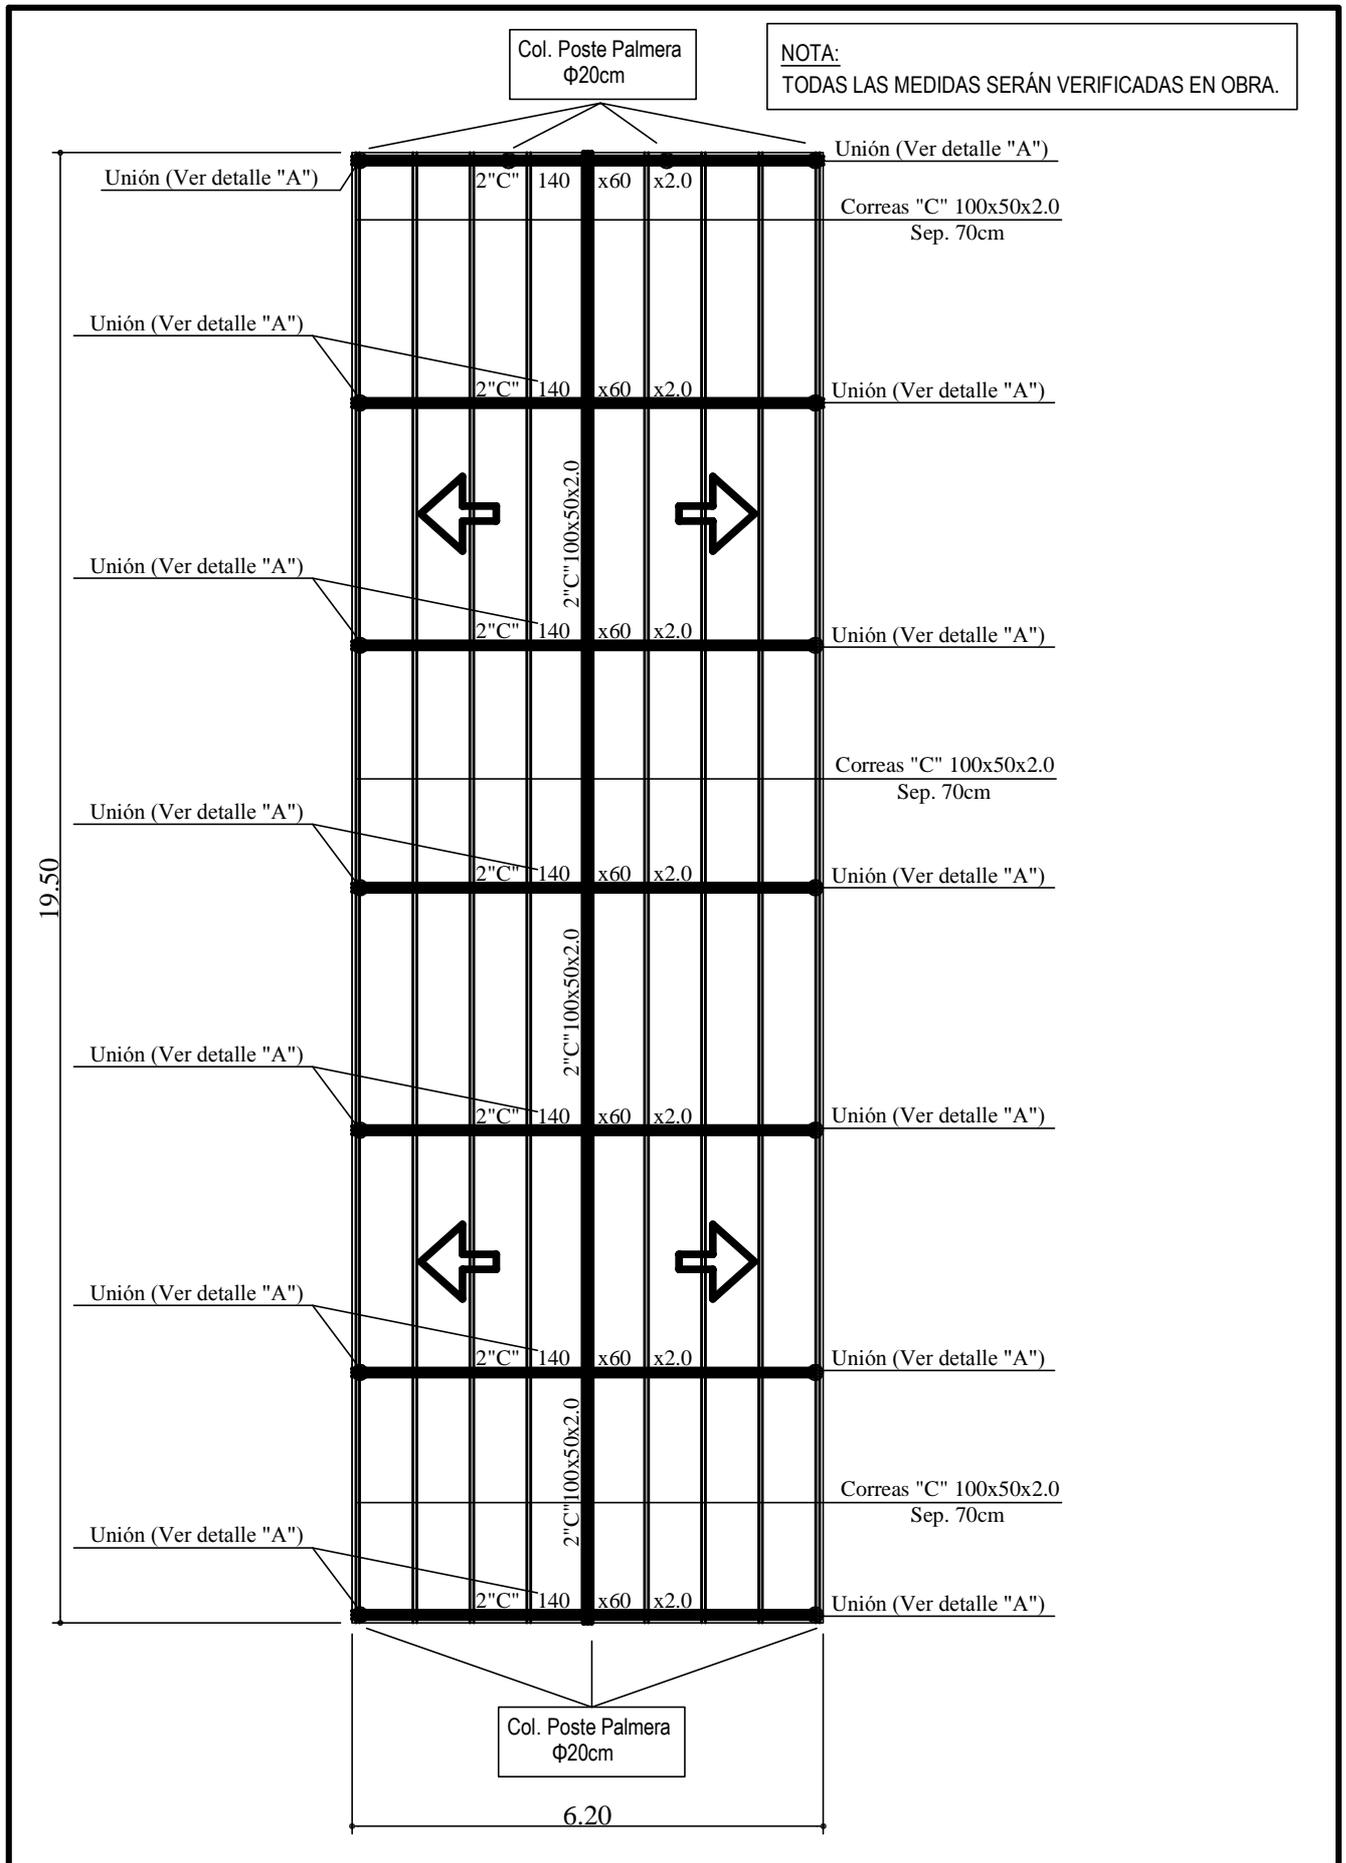
OBRA: REPARACIÓN CUBIERTA - GALPÓN del MÓDULO DE PRODUCCIÓN AVÍCOLA - ESCUELA DE AGRICULTURA Y GANADERÍA		
UBICACIÓN: SARMIENTO N°3300 – Bahía Blanca	PLANO: PLANTA ESTRUCTURA	
LAMINA: 2	ESCALA: 1:100	FECHA: 03/2018

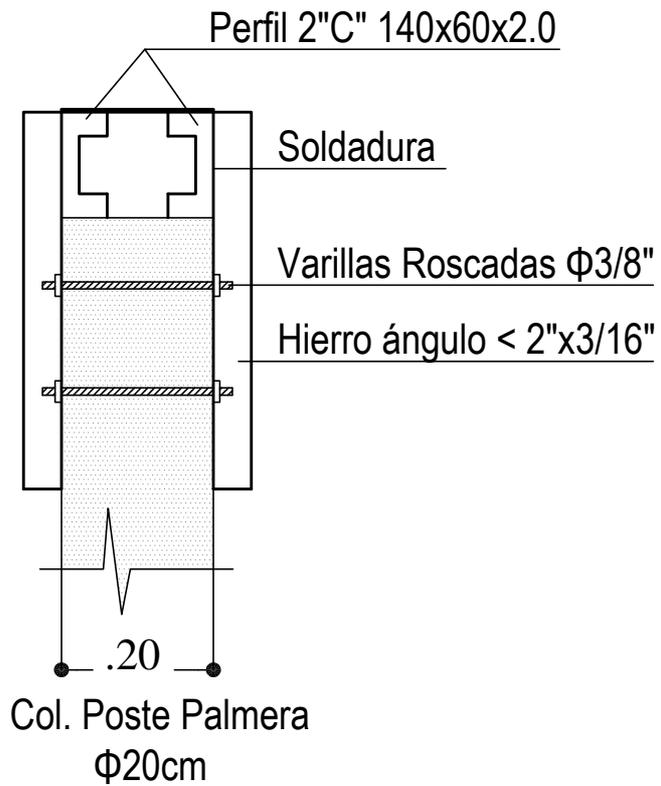
# DETALLE "A":

ESCALA: 1:10

2.3	Unión según detalle "A"	un	21,00	767,20	16111,20	20702,89	25050,50
<b>ITEM 3</b>	<b><u>INSTALACION ELECTRICA</u></b>						
3.1	Extracción de tendido eléctrico y montado del mismo	gl	1,00	7487,00	7487,00	9620,80	11641,16
<b>TOTAL</b>					<b>132038,35</b>	<b>169669,28</b>	<b>205299,83</b>
