**BIBLIOTECA NACIONAL
MARIANO MORENO**

Reacondicionamiento de Pasarela en Tanque Mixto en Azotea

Plano N° 1

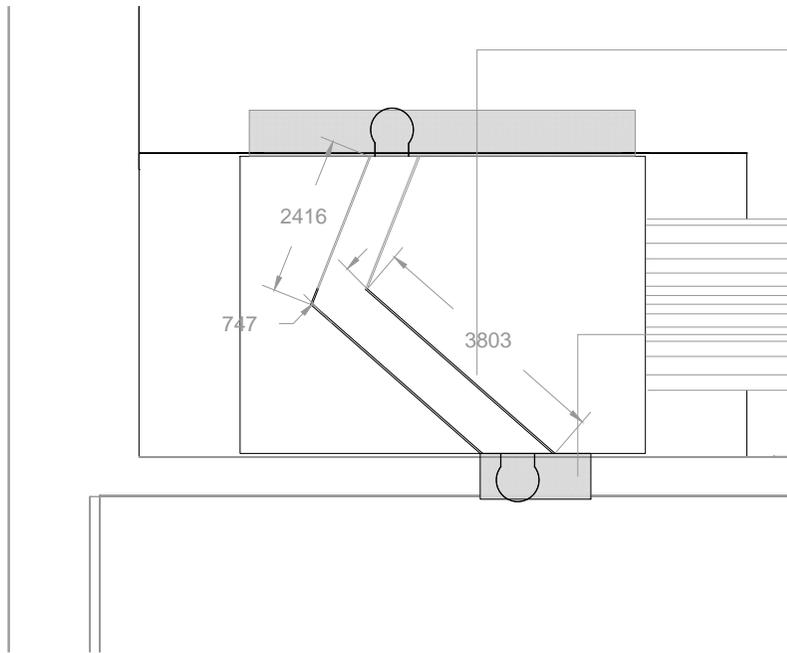
Planta Azotea - Tanque mixto calle Austria

Modificación de baranda existente y extensión de la misma con caño de 2".

Pasarela a refaccionar

Anclaje de Pasarela a HºAº

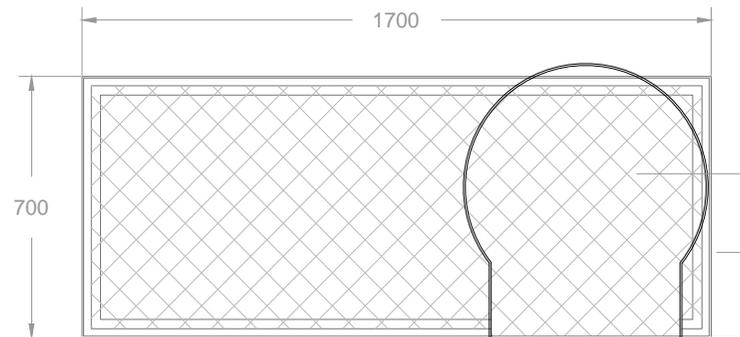
Planta Pasarela

Malla "SHULMAN" de 62x25mm

Guarda hombre a proveer, idem al existente.
